INTERVENTO 9

COMUNE DI PERGOLA (PU)

Consolidamento della sponda in sinistra idrografica del torrente
Cesano in comune di Pergola (PU).

RELAZIONE PAESAGGISTICA

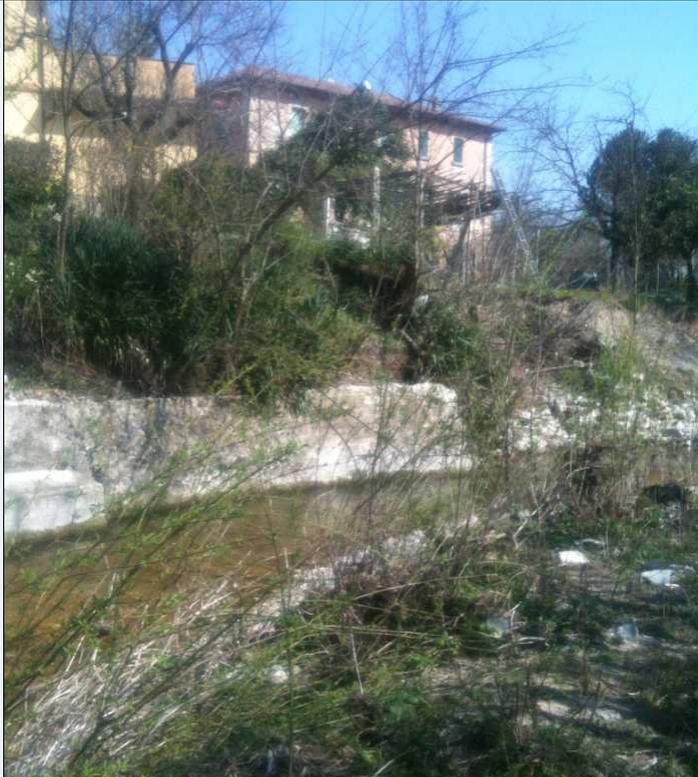
Foto n.1

A panoramic photograph showing an earthen embankment with a concrete retaining wall at its base. In the background, a two-story house with a red roof is visible, partially obscured by trees and shrubs. The foreground is dominated by tall, dry grasses and some green plants.	
Descrizione:		Panoramica argine in sinistra idraulica in prossimità del fabbricato sito sulla part. 315, oggetto dell'intervento A) di progetto	
Foto n.2

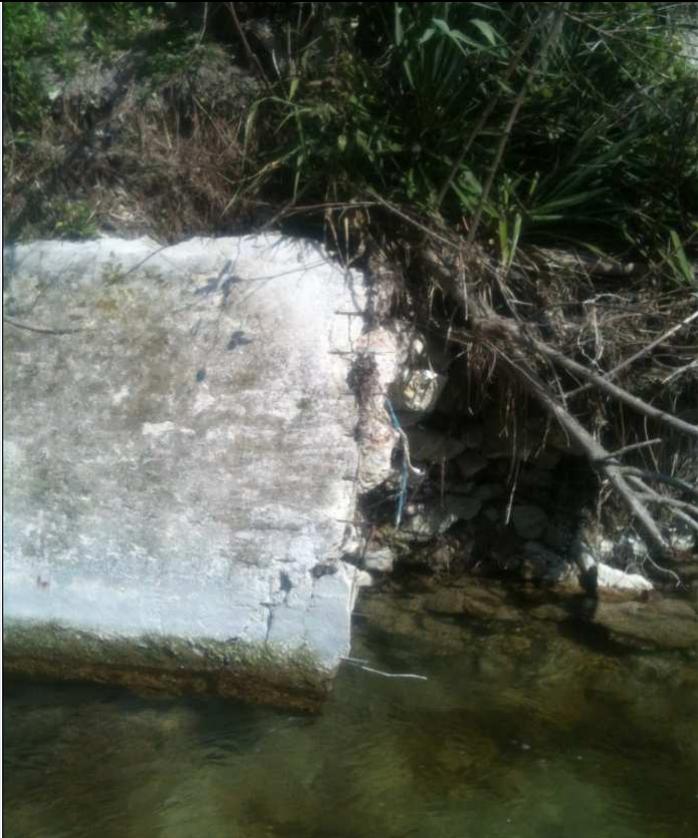
A close-up photograph of a concrete retaining wall. The wall shows significant damage, with a large section missing or crumbling, revealing the interior structure. The wall is situated next to a body of water, and there is dense vegetation and a fallen tree branch on top of it.	
Descrizione:		Particolare del muro esistente danneggiato.

Dal sopralluogo eseguito in occasione della redazione del progetto si è constatata una evidente erosione spondale in sinistra idrografica del fiume Cesano, nei tratti tra i due muri di contenimento in C.A. posti a protezione di alcuni fabbricati di abitazione e in corrispondenza della spalla del ponte della strada comunale per Percozzone.

In primo luogo si è valutato indispensabile realizzare una gabbionata in sx idrografica tra i due tratti di muri esistenti. La tipologia più appropriata per la situazione dei luoghi è stata individuata nell'impiego di n. 3 ordini di gabbioni metallici riempiti con materiale arido di pezzatura 7/15 perché consente di rispettare la geometria dei muri conferendo tuttavia un aspetto architettonico di maggiore naturalità rispetto al muro in c.a. esistente.

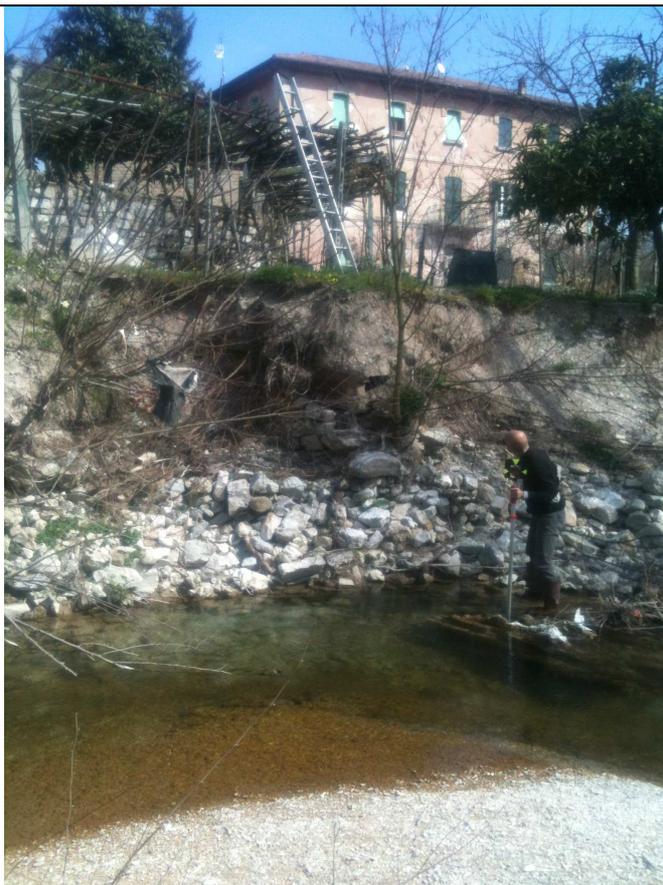
Foto n.3

Descrizione: Particolare area intervento A)

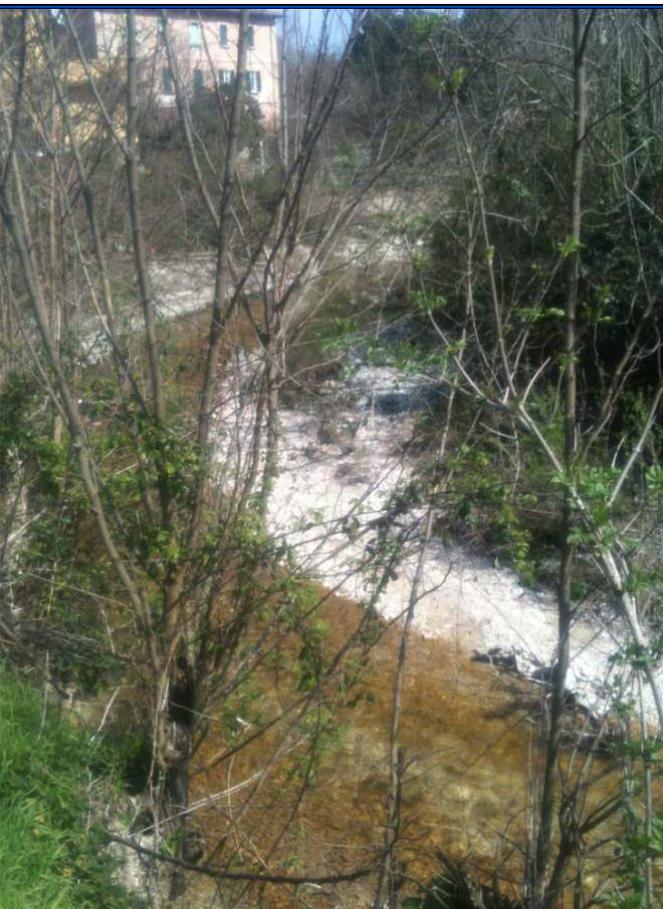
Foto n.4

Descrizione: area in sinistra idrografica, a monte dell'area dove si eseguirà l'intervento A).

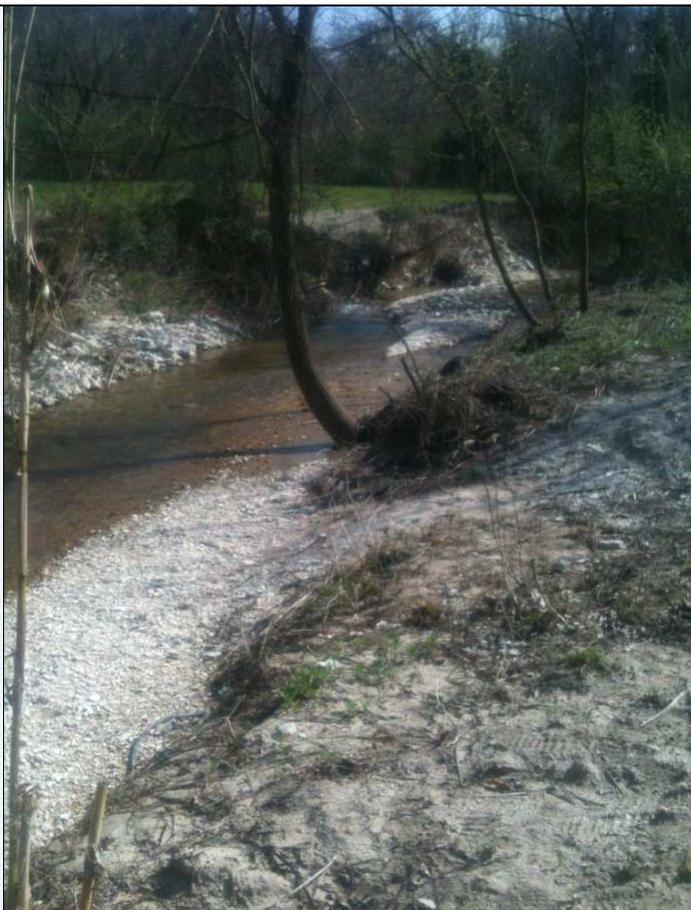
Foto n.5

Descrizione: Zona a valle dell'intervento B) di progetto.

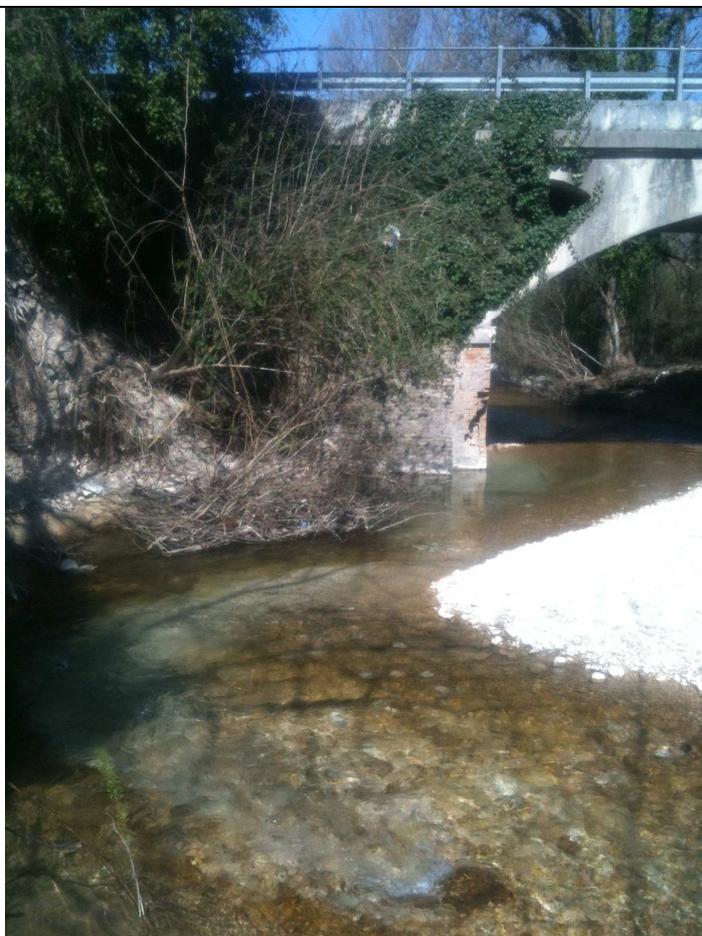
Foto n.6

Descrizione: Area intervento B) di progetto

- 8) Protezione delle pile del ponte e del materiale movimentato con massi ciclopici di 3^a categoria opportunamente appoggiati sullo strato ghiaioso-sabbioso esistente, per circa 10 metri di lunghezza, con altezza circa 1,00 mt. fuori dal pelo libero dell'acqua; la scelta dei massi naturali è dovuta alla necessità di garantire una maggiore naturalità dell'intervento per favorirne l'inserimento ambientale;
- 9) Sistemazione di uno scarico di acque bianche mediante la realizzazione di un pozzetto in calcestruzzo a tergo della gabbionata prevista in progetto e inserimento all'interno del gabbione del tubo di scarico in PVC corrugato Ø 500 mm
