COMUNE DI PERGOLA
PROVINCIA DI PESARO E URBINO

LAVORI DI RIFACIMENTO PER MESSA IN SICUREZZA DELLA RECINZIONE DELL'AREA DI PERTINENZA DELLA SCUOLA DELL'INFANZIA "M. BECI".

RELAZIONE TECNICA GENERALE

Agosto 2020

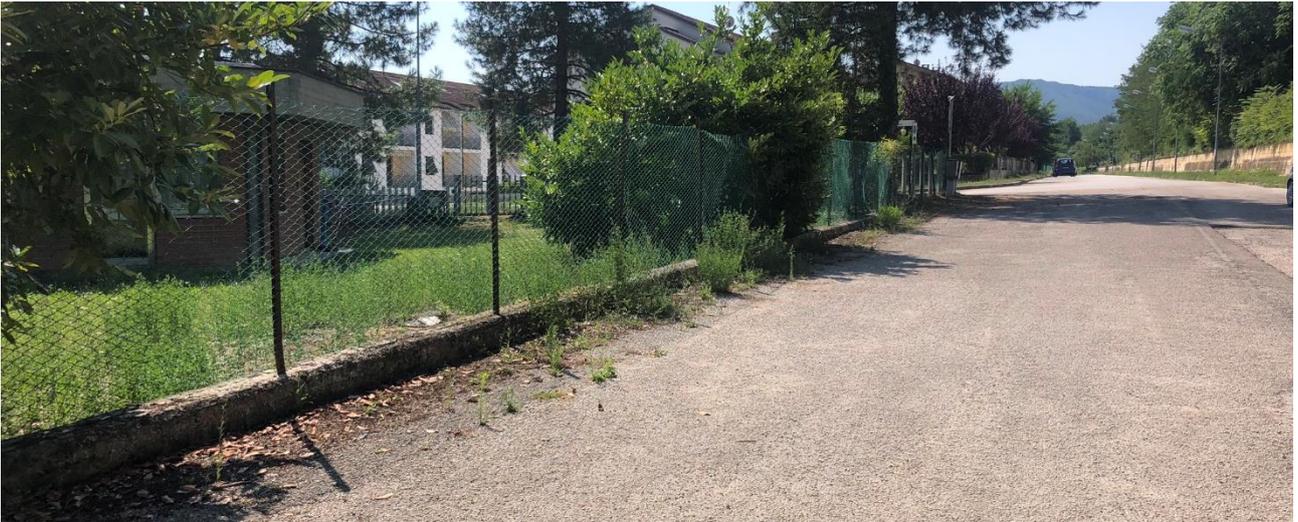
Ad ovest dell'asilo nido si sviluppa in direzione nord-sud una recinzione in rete zincata plastificata verde con i relativi paletti metallici ancorati su cordolo in calcestruzzo armato sottostante. Tale primo tratto si presenta in discreto stato.

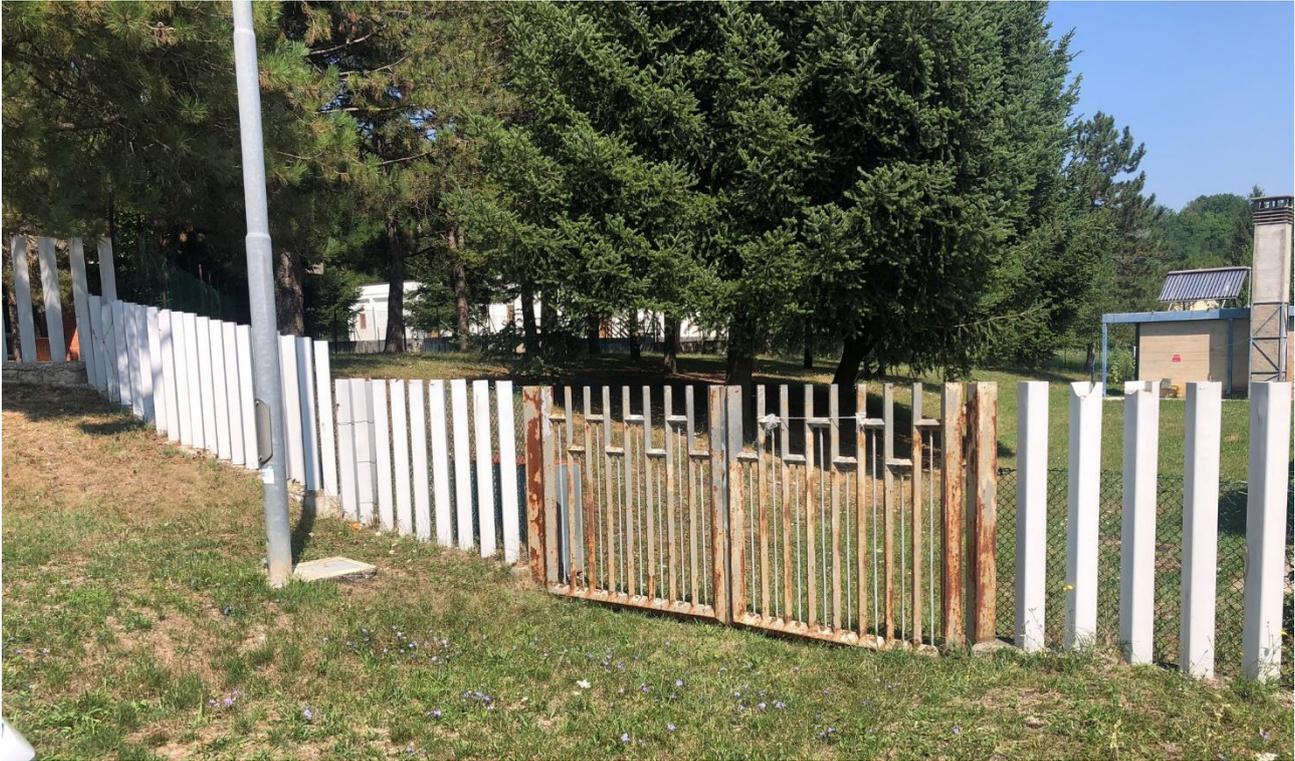
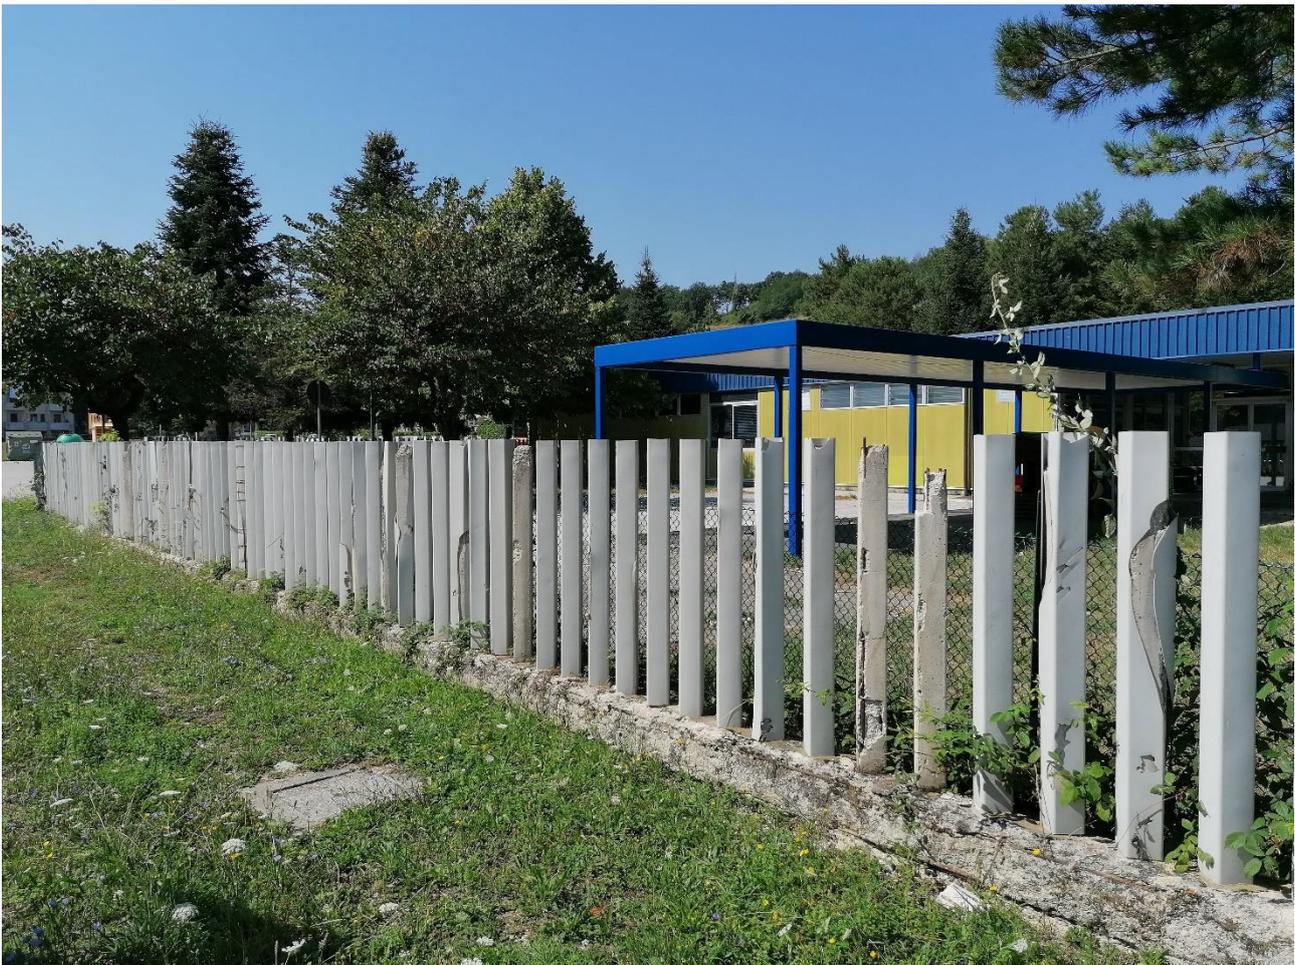
Lo stato di conservazione di tale recinzione risulta in generale di scarsa entità:

- Diversi pilastri a causa delle infiltrazioni dell'acqua piovana all'interno degli stessi hanno espulso il copriferro, comprovandone l'integrità del rivestimento in PVC, che in alcuni casi non è nemmeno più presente, e la resistenza meccanica e la stabilità degli stessi;
- Il cordolo in calcestruzzo armato di base mostra evidenti segni di degrado quasi omogeneamente lungo tutto lo sviluppo della recinzione essendo visibili chiaramente i ferri longitudinali a causa dell'espulsione del copriferro;
- I cancelli metallici verniciati di grigio, mostrano segni evidenti di ruggine, tuttavia mantengono le loro caratteristiche statiche quasi inalterate.

Di seguito si riportano delle immagini esplicative di quanto detto.

Con il progetto si intende mettere in sicurezza la recinzione della scuola d'infanzia "M. Beci" e del fronte dell'asilo nido "Teresa Vitale". Questo lo si intende compiere attraverso la rimozione dell'attuale recinzione in paletti in c.a. gettati all'interno di cassaformi a perdere in PVC, la successiva pulizia e il trattamento del c.a. del cordolo preesistente con prodotti passivanti e l'esecuzione delle relative rasature atte ad ospitare una nuova recinzione composta da scatolari metallici zincati e verniciati saldati ad un piatto alla base e ad un altro posto in sommità.

- 3) Demolizione dei paletti in c.a. gettati all'interno di tubi a sezione quadrata in pvc costituenti l'attuale recinzione e smaltimento degli stessi;

- 4) Ripristino dei copriferri e in generale del calcestruzzo ammalorato del cordolo di base esistente attraverso l'utilizzo di specifiche malte di ripristino al fine di prepararlo per la successiva installazione della recinzione metallica in scatolari e piatti;

- 5) Installazione della nuova recinzione metallica zincata composta da elementi piatti e scatolari attraverso l'inghisaggio di barre filettate all'interno del cordolo di base esistente con resine apposite e dadi di tiraggio posti all'esterno sopra al piatto di base con opportune rondelle autobloccanti.
