CITTÀ DI PERGOLA
Medaglia d'oro al Risorgimento

SCHEDE INTERVENTI

ART - BONUS

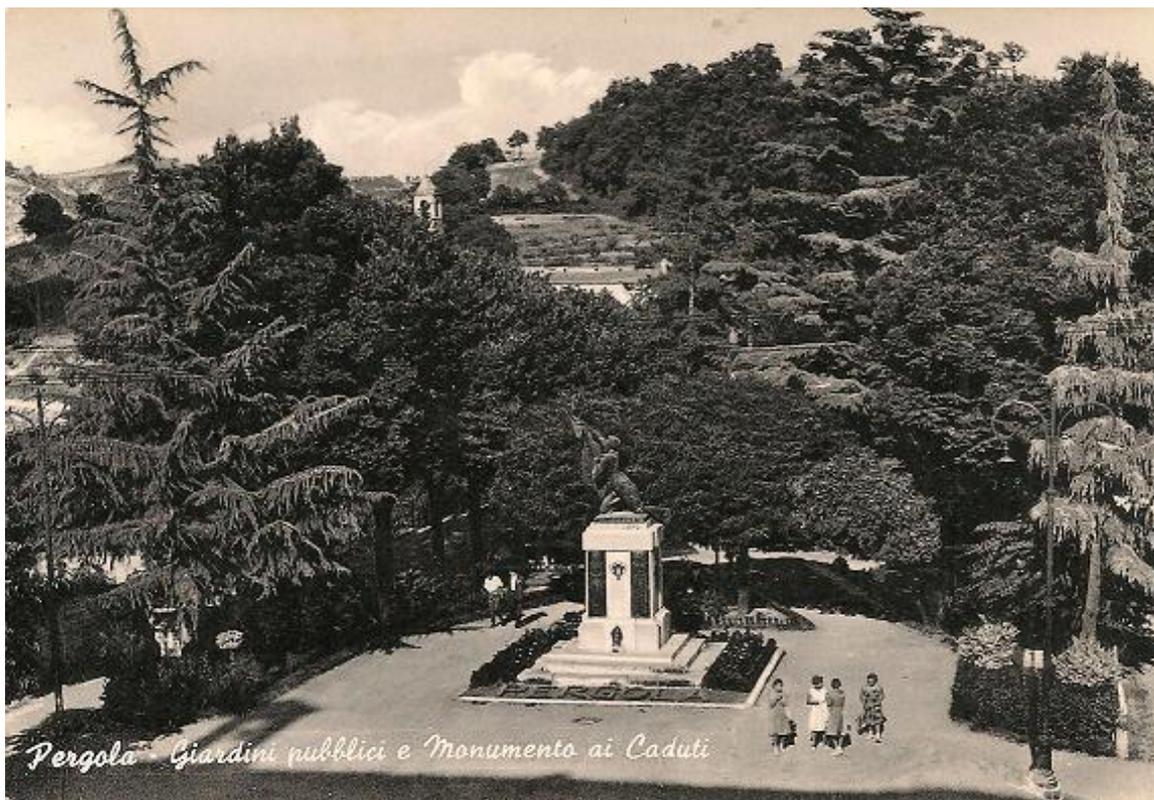
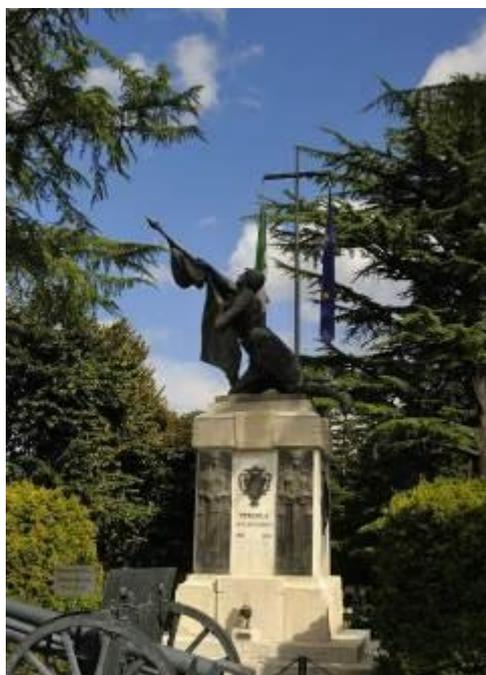
INTERVENTO 1 Il Monumento ai Caduti del 1915 – 1918

Il Monumento ai Caduti del '15 e '18, posizionato in piazza IV Novembre, attribuito allo scultore Giulio Robbiati (Milano, 1894 – Città di Castello, 1965, autore tra l'altro, di una delle monumentali sculture che ornano il campo sportivo del Foro italoico a Roma) e inaugurato il 5 giugno 1927, è costituito da una alta struttura di travertino a forma di parallelepipedo, poggiante su di un basamento di tre gradoni, sulla cui sommità si erge una statua bronzea di combattente ferito a morte che, non abbandonando il tricolore, con esso indica il Nord delle italiche frontiere così cruentemente difese. Nel retro del Monumento, successivamente, fu posizionata una croce stilizzata con due bandiere, italiana e dell'unione europea. Sul corpo centrale del basamento sono presenti due cariatidi, quella a destra impugna una spada, quella a sinistra un fascio littorio.

Al centro è presente lo stemma del Comune di Pergola in bronzo. Sul retro e lateralmente sono poste delle corone in bronzo.

Statua in bronzo e basamento

Sulla struttura frontale sono incastonate due grandi formelle, anch'esse in bronzo, rappresentanti simboli di vittoria. I bronzi si presentano intensamente verdastri a causa della loro ossidazione e di aspetto non più comprensibile anche a causa della presenza di depositi di sporco organico e di abbondante smog accumulatosi nel tempo. Degradi più importanti come il "cancro del bronzo" sono per il momento circoscritti a piccole zone che potranno essere salvate con un tempestivo ed efficace intervento.

Gli elementi lapidei sono in calcare bianco, compatto ed omogeneo con scarsa porosità e buona impermeabilità ed altrettanto buone caratteristiche fisico-meccaniche, pertanto il degrado che si presenta è da addebitare esclusivamente all'azione dell'umidità ristagnante, con conseguente formazione di muschi, muffe e licheni. Sono mancanti alcune stuccature lungo i giunti dei vari conci di pietra distaccatasi ed erosa dall'azione dell'acqua e degli stress termici.

Le operazioni da eseguire sulle parti bronzee sono:

- restituzione del manufatto allo stato bronzeo d'origine e consolidamento delle microfessure esistenti mediante iniezioni di resina per metalli;
- ripristino degli effetti cromatici con trattamenti protettivi e conservativi contro le intemperie del clima e gli elementi corrosivi e deterioranti già subiti.

L'intervento di restauro sulle parti lapidee prevede:

- a. consolidamento o rifacimento di scaglie distaccate;
- b. consolidamento di tutti i conci di pietra;
- c. rimozione delle staffe d'ancoraggio poste negli architravi, stipiti, conci, rivestimento e sostituzione con elementi metallici non ferrosi;
- d. smontaggio e rimontaggio di quegli elementi lapidei non più in assetto con il resto del manufatto;
- e. posa in opera di lamine di piombo a protezione delle coperture delle cornici lapidee ad impedire infiltrazioni;
- f. integrazione degli elementi in pietra mancanti;
- g. trattamento consolidante, (v. b);
- h. protezione finale.

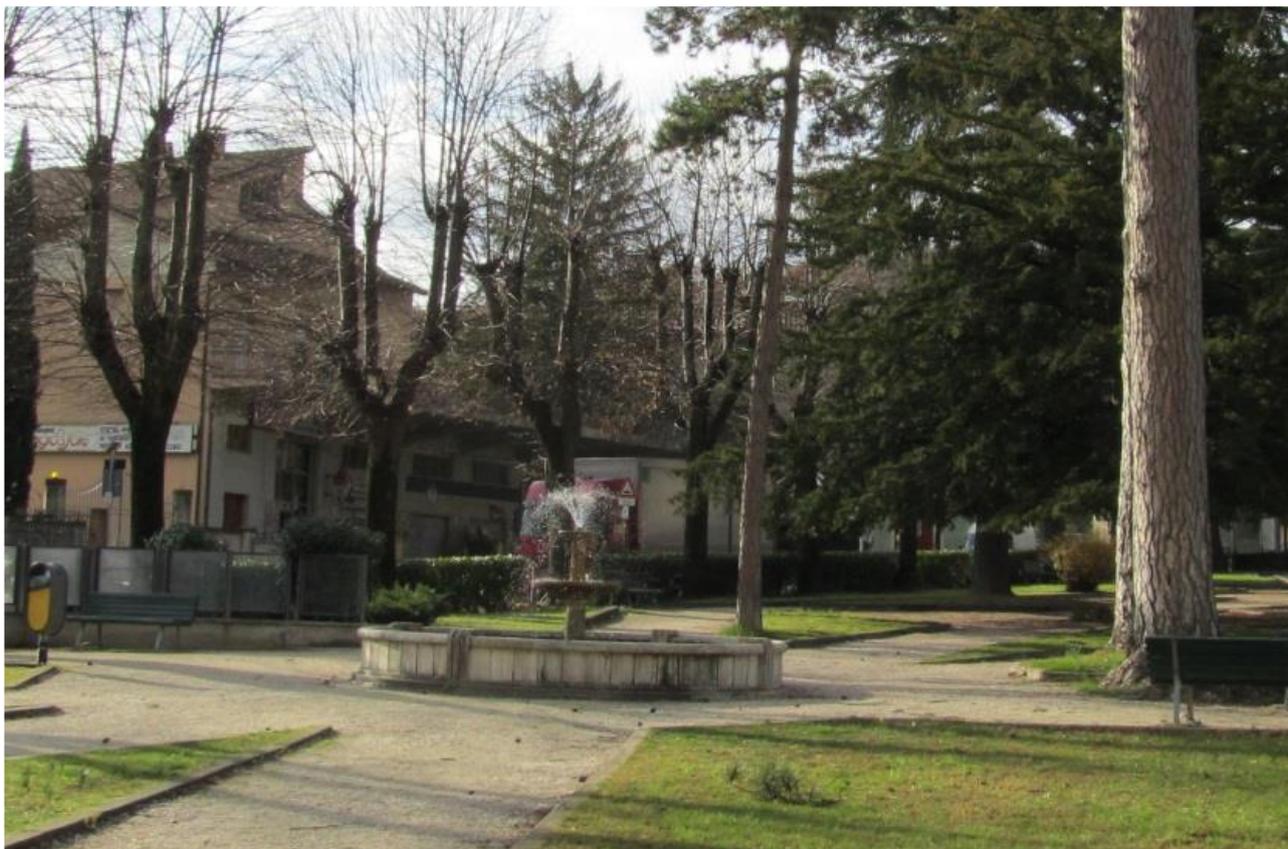
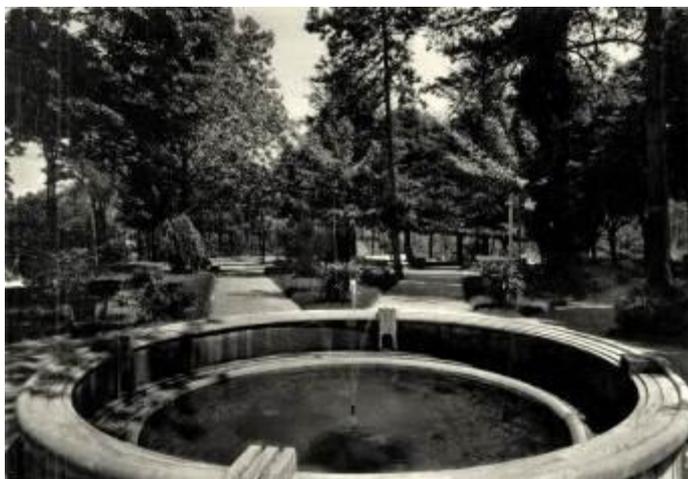
INTERVENTO 2 La Fontana del Giardino Storico

La superficie lapidea della fontana realizzata in doppia vasca è costituita in pietra calcarea biancastra ben lavorata, dalle linee geometriche essenziali. Qualche decennio fa è stata inserita una colonnina centrale di dubbio ornato dalla quale si innalzano vari zampilli d'acqua. Si intende ora restituire l'originalità della vasca rimuovendo la colonna di scadente fattura. La vasca interna a contatto con l'acqua presenta scolature e colore verdastro a causa delle muffe, licheni ed alghe e parti annerite dallo smog. Nella parte perimetrale della vasca, elemento decorativo della stessa, sono presenti alcuni distacchi e sconessioni tra i conci: frutto di qualche urto accidentale di mezzi meccanici di manutenzione.

L'intervento di restauro che si realizzerà consiste nell'attuazione delle seguenti fasi operative:

- Pulitura della superficie lapidea per la rimozione dello sporco e croste nere della infestazione microbiologica;
- Rimozione delle stuccature che si presentano decoese;
- Stuccatura delle lacune con inserimento ad integrazione delle parti di pietra mancante;
- Rifacimento della stuccatura estesa a tutta la superficie del catino interno della vasca da realizzare con materiali adatti ad una efficace sigillatura onde evitare le attuali fuoriuscite di acqua;
- Illuminazione: rifacimento totale.

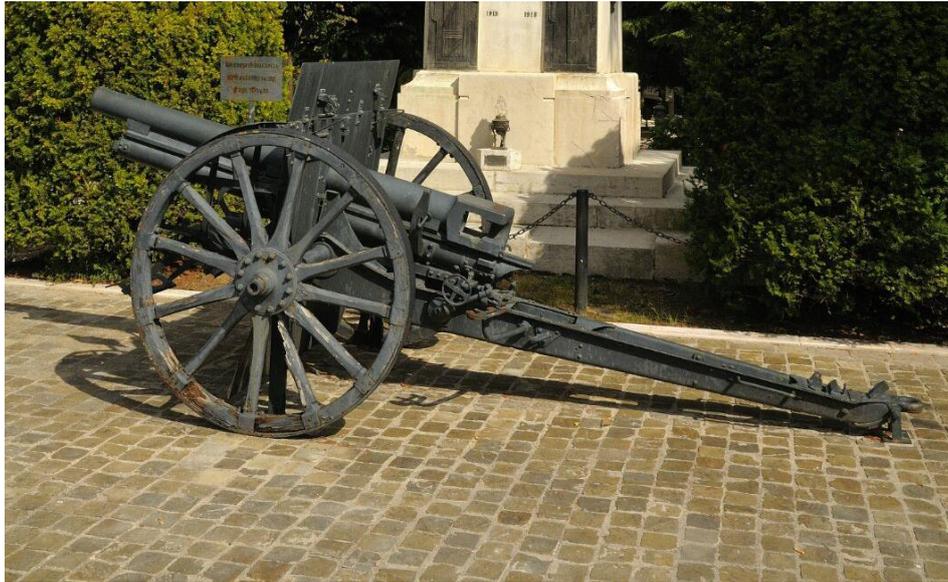
Il Cannone - Reperto Bellico conquistato al nemico nella Grande Guerra

Cannone austriaco da 77/27 m 5/8, concesso al Comune di Pergola dal Ministero della Guerra in data 20/08/1926, proveniente da bottino di guerra quale “prezioso cimelio da conservarsi inalterato ad ornamento del Monumento ai Caduti Di Pergola”, come riportato nella lettera del Ministero che lo accompagnava.

Il cannone in ferro è in discreto stato di conservazione. Ridipinto di grigio sulla vernice non originale grigio-verde militare su cui affiora la ruggine. Si intende riportarlo allo stato originale di metallo lucido.

Il legno delle ruote è deteriorato in particolar modo nella parte bassa danneggiata da ristagni di acqua, neve e umidità.

L’obiettivo del restauro è quello di conservare e valorizzare il manufatto. Tutte le parti saranno trattate con prodotti antiruggine e pulite meccanicamente per la completa rimozione dei depositi ferruginosi.

Contemporaneamente alle fasi sopra descritte, si effettueranno saggi stratigrafici di pulitura per definire le coloriture originali utilizzando soluzioni di solventi idonei.

Individuato lo stato originale, si procederà alla completa restituzione di originalità del manufatto provvedendo ad eliminare la ruggine con appositi inibitori, polvere e sporco depositati e sovrasmissoni di vernici che dovrà avvenire con il solo esclusivo utilizzo di solventi, bisturi e spatole, escludendo sabbiatrici che potrebbero alterare la fedeltà del reperto, nel riportarlo al suo aspetto d’origine. Le parti in cui questo sia venuto meno sarà riproposto con le stesse tecniche di realizzazione. L’intera superficie sarà trattata con protettivo, infine passato a cera vergine data a caldo e uniformata a fissare il tutto, come miglior modo a proteggere e conservare nel tempo, con un gradevole aspetto di autenticità del manufatto, rispettato nelle sue finiture originali. Il legno delle ruote sarà consolidato ed integrato, nelle parti mancanti, con tasselli di essenza dello stesso tipo ed opportuna stuccatura.
