COMUNE DI PERGOLA
PROVINCIA DI PESARO E URBINO

LAVORI DI RIFACIMENTO PER MESSA IN SICUREZZA DELLA RECINZIONE DELL'AREA DI PERTINENZA DELLA SCUOLA DELL'INFANZIA "M. BECI".

RELAZIONE TECNICA GENERALE

Agosto 2020

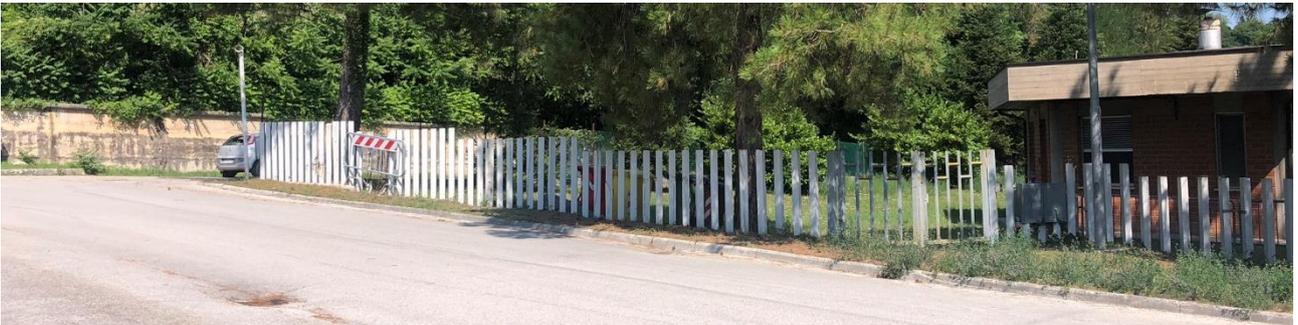
A sud dell'asilo nido, a partire dalla punta finale sud della recinzione in rete plastificata citata, inizia il primo tratto della recinzione principale che si sviluppa in direzione est.

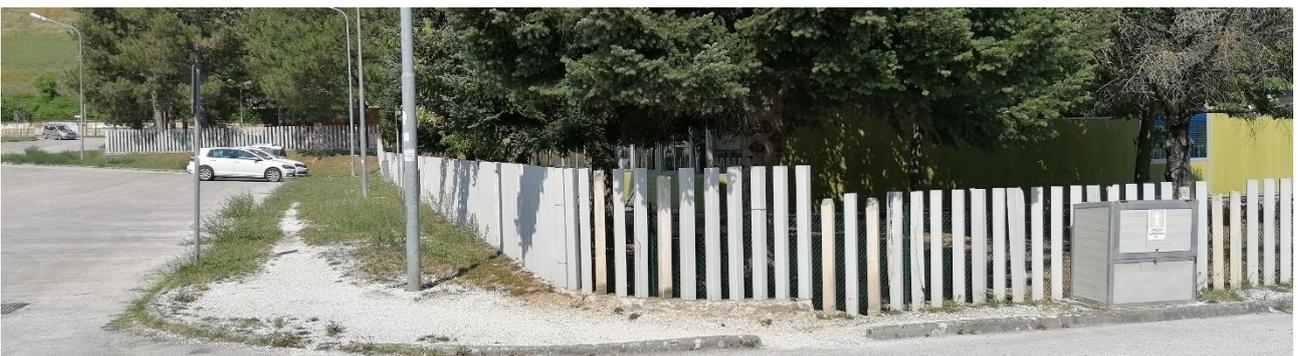
La stessa, sviluppandosi ad est con diversi segmenti, intervallati da opportuni cancelli metallici di accesso all'area scolastica, giunge nell'angolo posto a sud-est della scuola dell'infanzia.

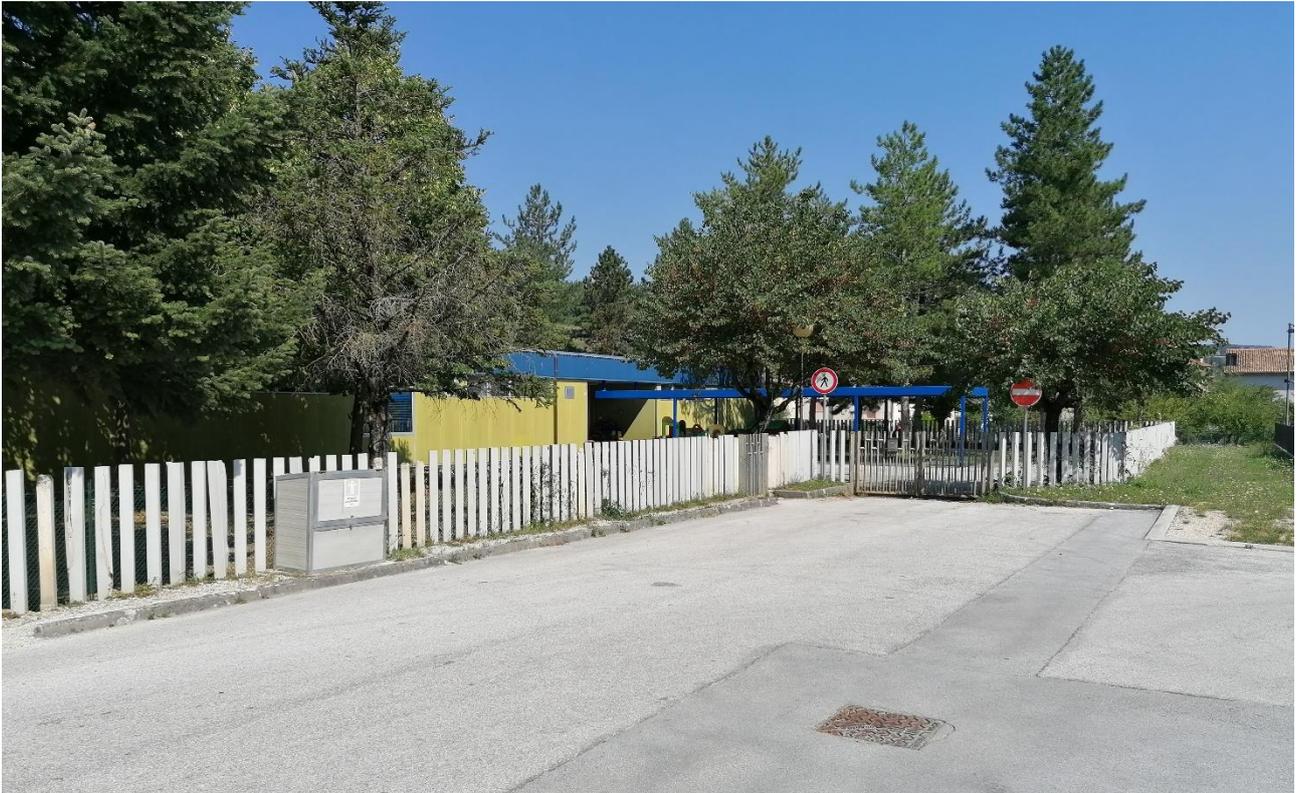
La stessa recinzione principale, prosegue a nord e giunge nell'angolo a nord est della scuola dell'infanzia.

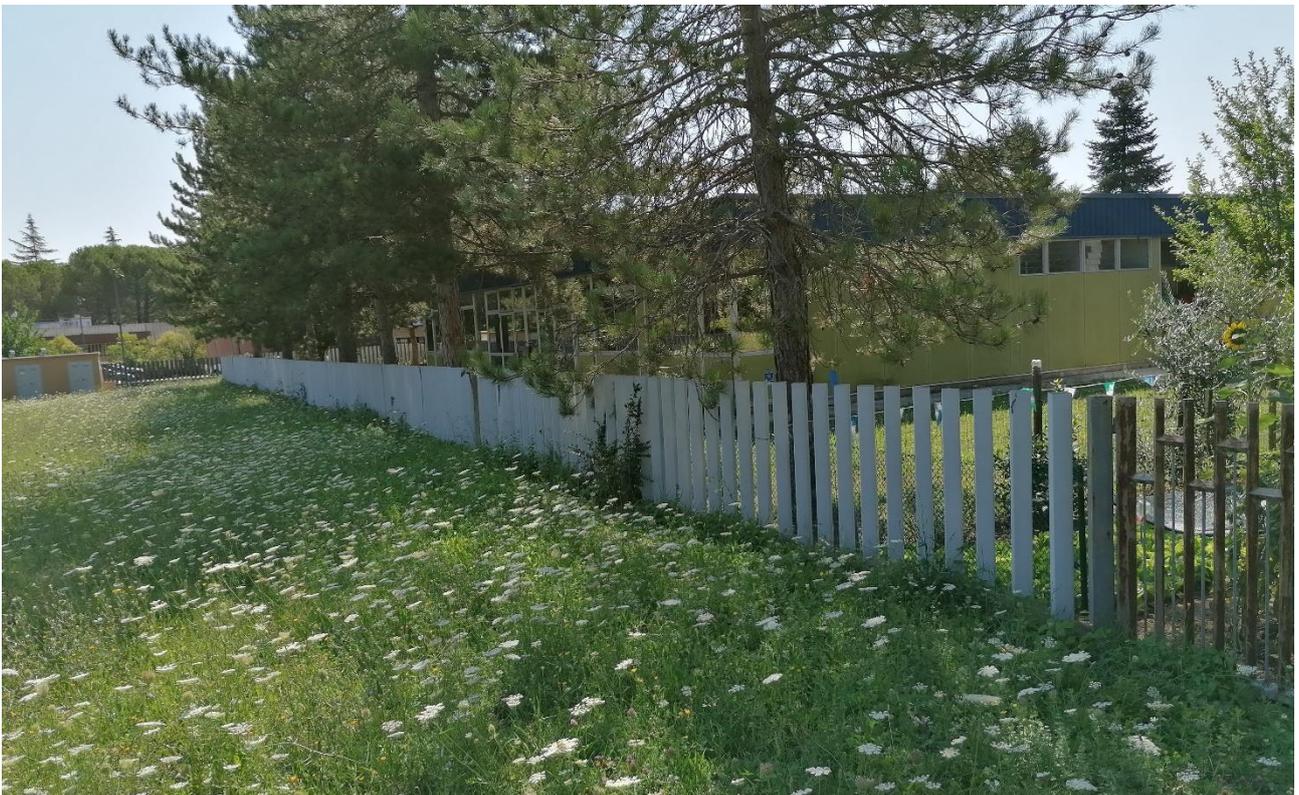
Quindi piega ancora a ovest terminando in prossimità del piccolo orto posto a nord-ovest della stessa scuola.

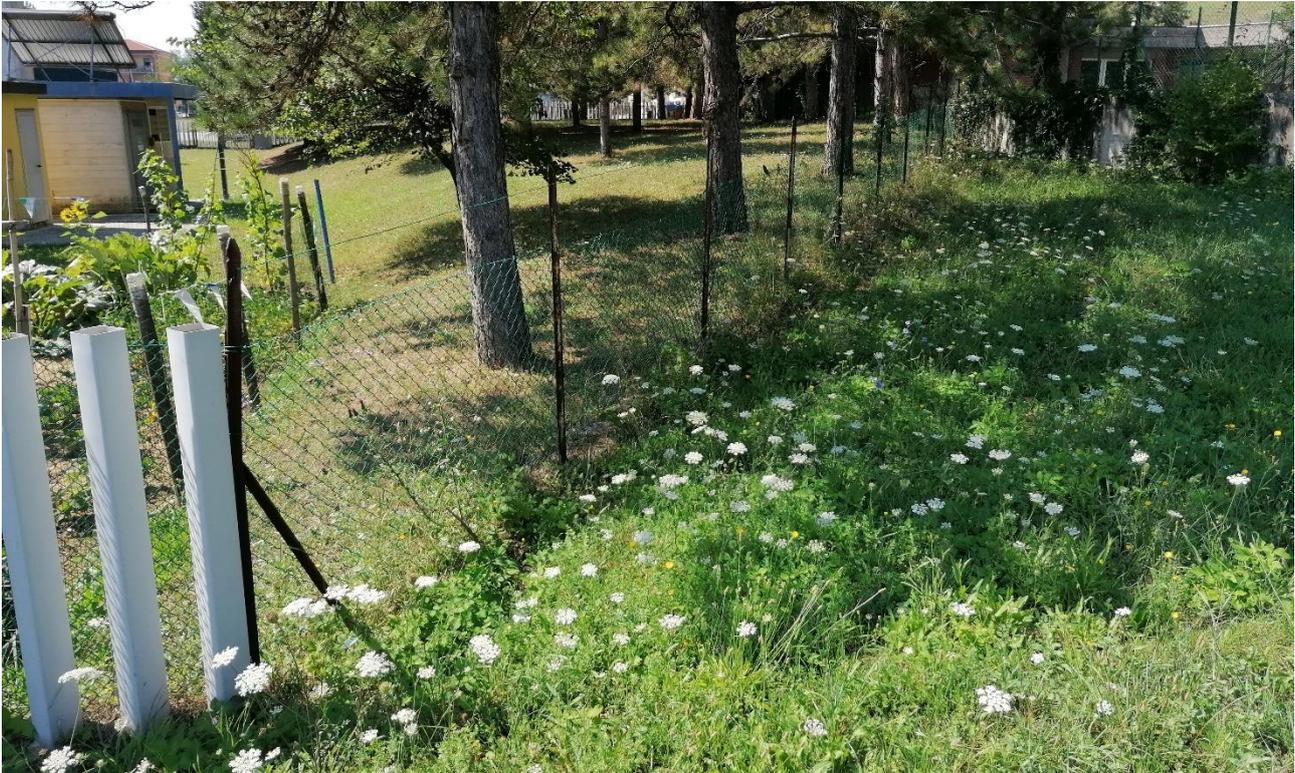
A seguito del piccolo orto riprende una recinzione in rete metallica plastificata e relativi paletti di ancoraggio che termina, incrociandosi con la recinzione della centrale di telecomunicazioni TIM.
